UNIVERSIDAD CÉSAR VALLEJO

**“ANÁLISIS DE LA RESPUESTA SÍSMICA DE 3 INSTITUCIONES
EDUCATIVAS DISEÑADAS CON LA NORMA E.030-2006 EN
CONTRASTE CON LA NORMA E.030-2016”**

**TESIS PARA OBTENER EL TÍTULO PROFESIONAL DE
INGENIERO CIVIL**

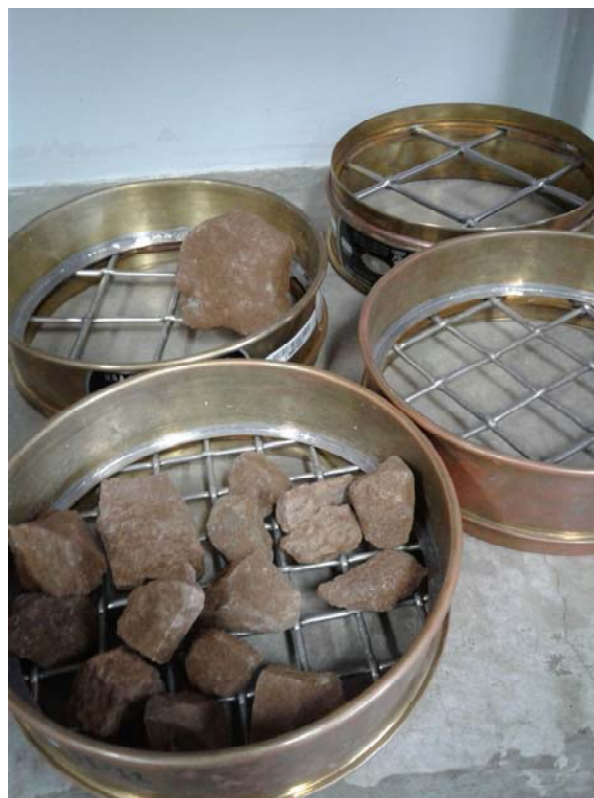
Imagen: Análisis granulométrico usando los tamices de 3", 2", 1 ½", 1"

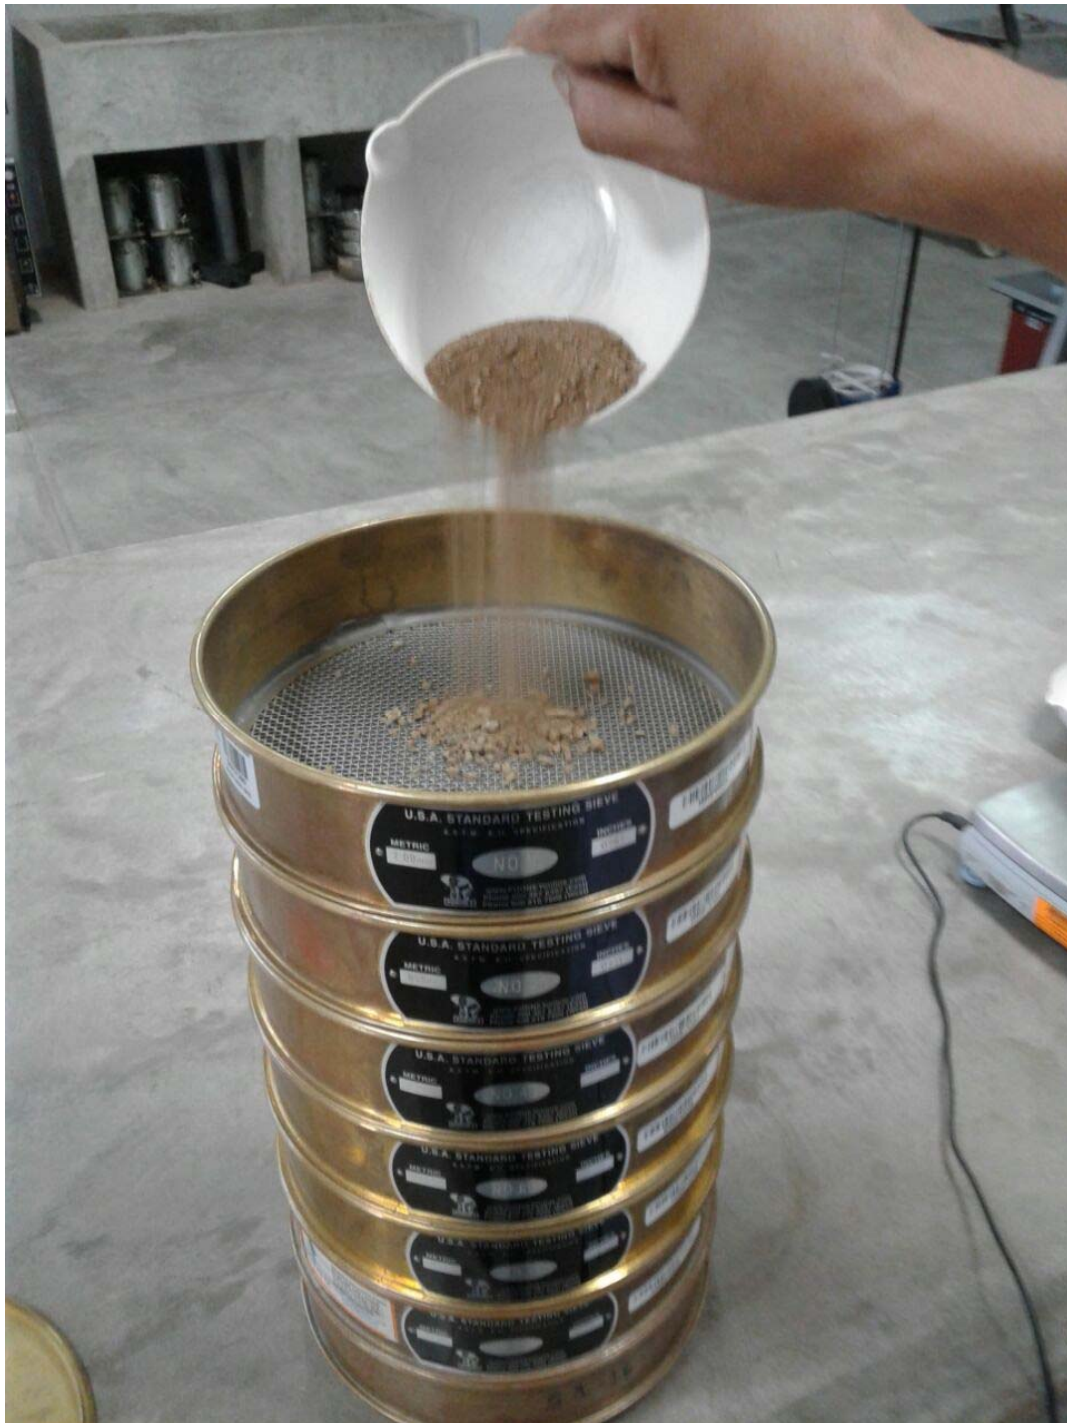
Imagen: Análisis granulométrico usando los tamices N°10, N°20, N°40, N°60, N°140 y N°200

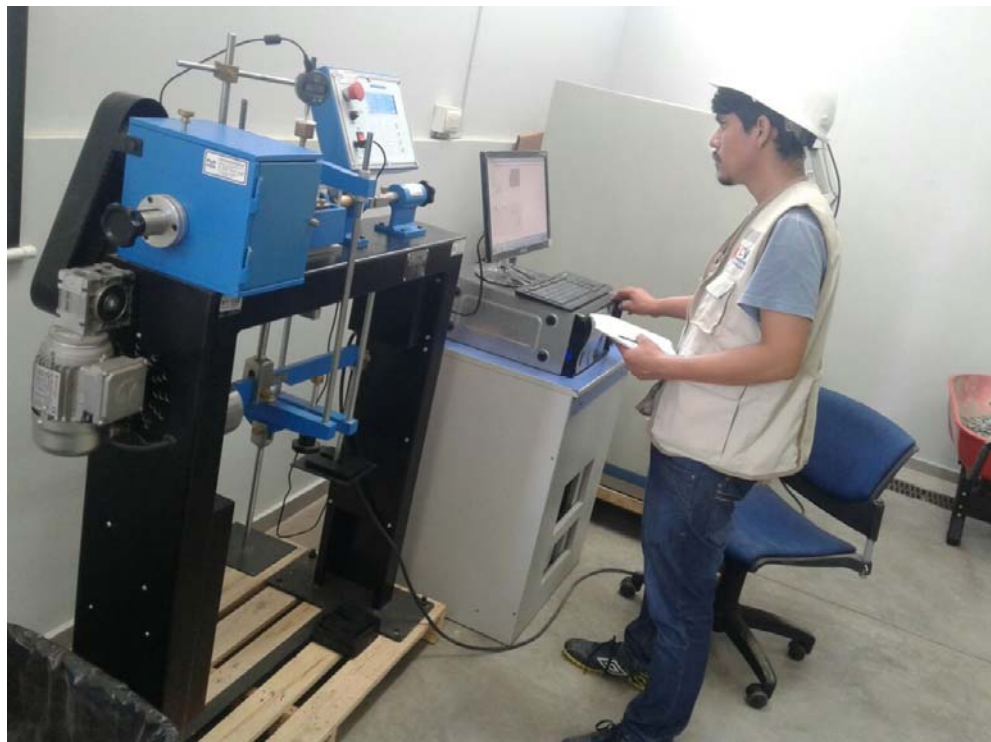
Imagen: Ensayo de corte directo de las muestras con el equipo de la marca PINZUAR modelo PS-107-D

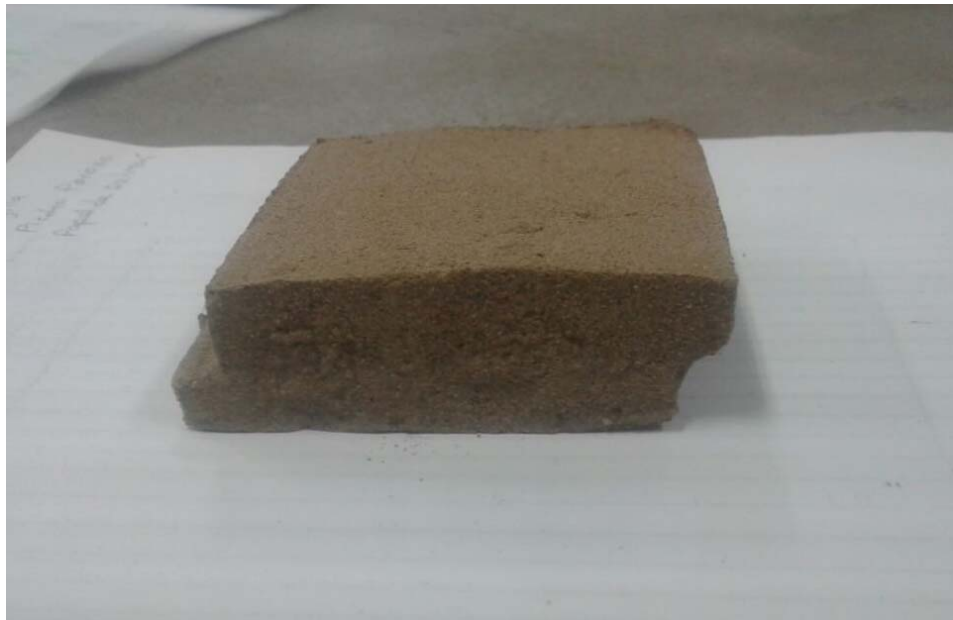
Imagen: Muestra de material de suelo post ensayo de corte directo con el equipo de la marca PINZUAR modelo PS-107-D
